DESARROLLO SUSTENTABLE DEL PATRIMONIO RURAL

El turismo en las estancias bonaerenses

Laboratorio de Investigaciones del Territorio y el Ambiente
Comisión de Investigaciones Científicas de la Provincia de Buenos Aires

Año 2002

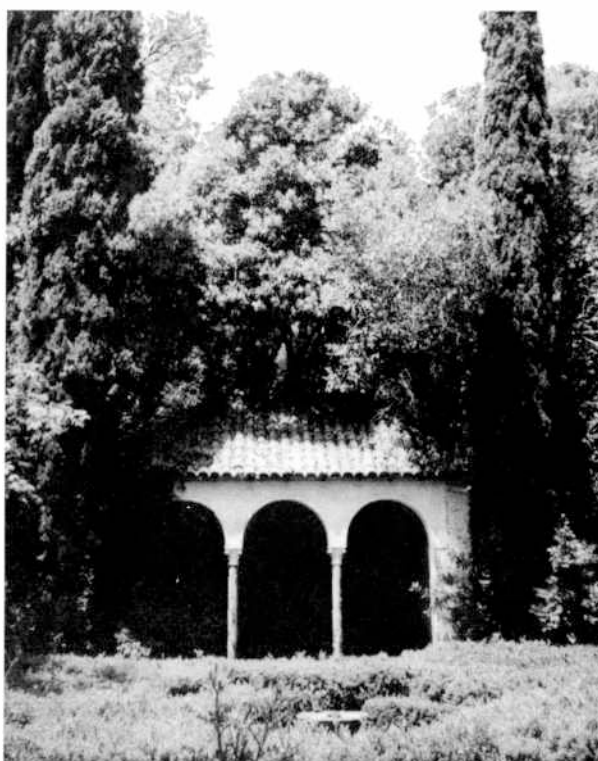
Figura 13: Pabellón andaluz.

Presenta regular estado de conservación. Se ha observado deterioro provocado por la presencia de humedad ascendente, que afecta particularmente a los revocos. Asimismo, el paso de la humedad por la cubierta es la causa de deterioro de la estructura y cielorraso de madera. Por sus características y presencia en el parque, es posible otorgar a este pabellón valores histórico, arquitectónico y ambiental.

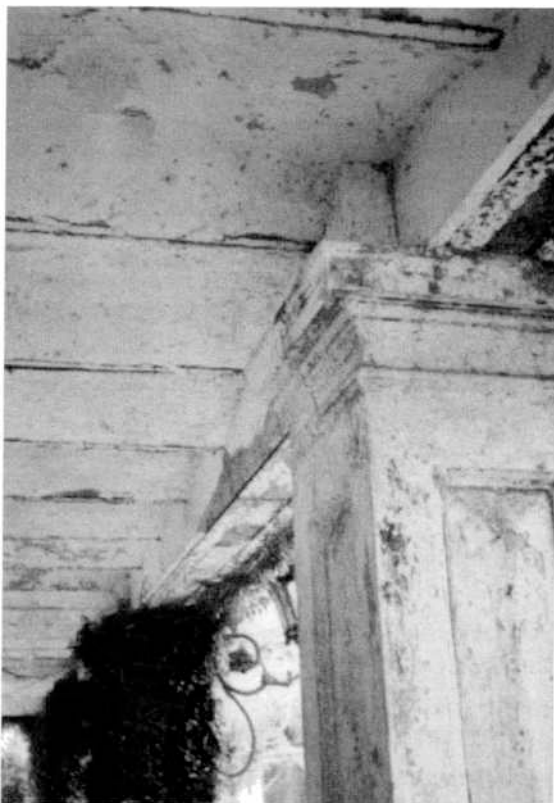
Detalles de alteración de revoques externos.

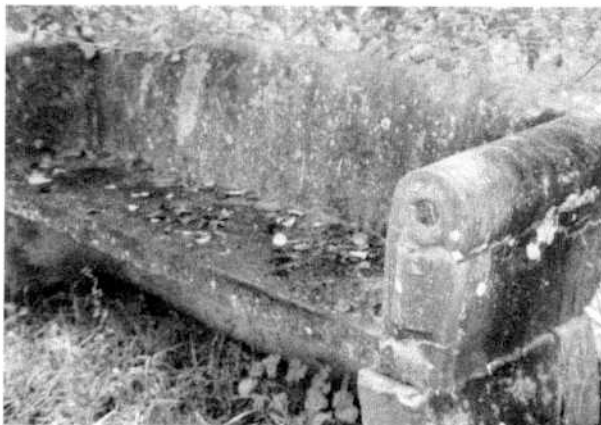
Fotografía 1- Banco de material cementicio, fuertemente colonizado con distintas especies de líquenes.

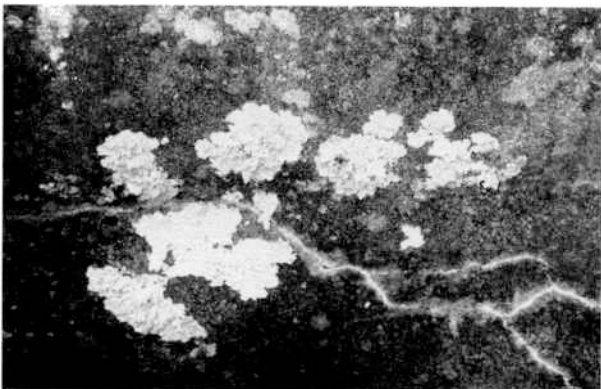
Fotografía 2- *Punctelia constantimontium*, *Xanthoria parietina* y *Xanthoria aff. fallax* sobre banco de cemento.

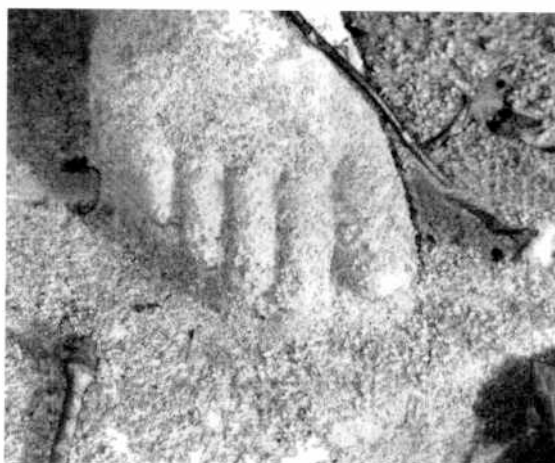
Fotografía 4- Estatua de Diana. Detalle del pie cubierto por *Xanthoria aff. parietina*.
